EGLISE SAINTS-MARTIN

ETUDE PREALABLE A LA RESTAURATION

ETUDE DE DIAGNOSTIC RAPPORT DE PRESENTATION

Février 2018

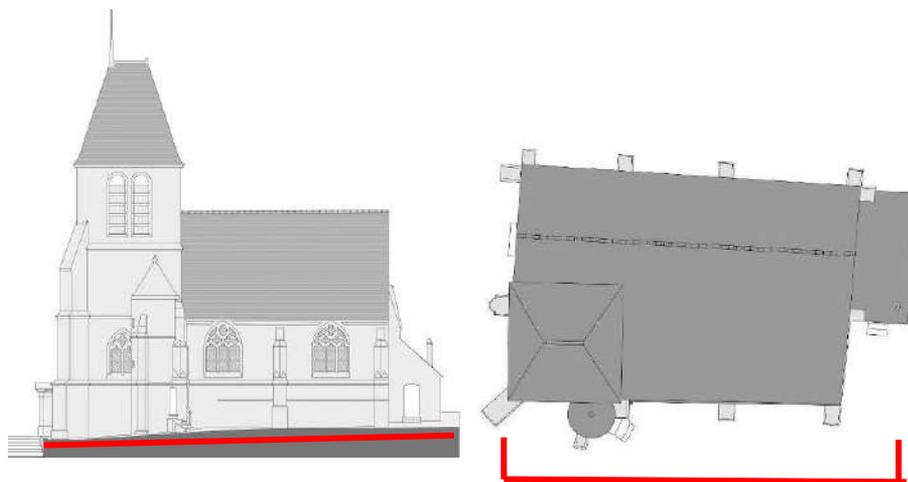
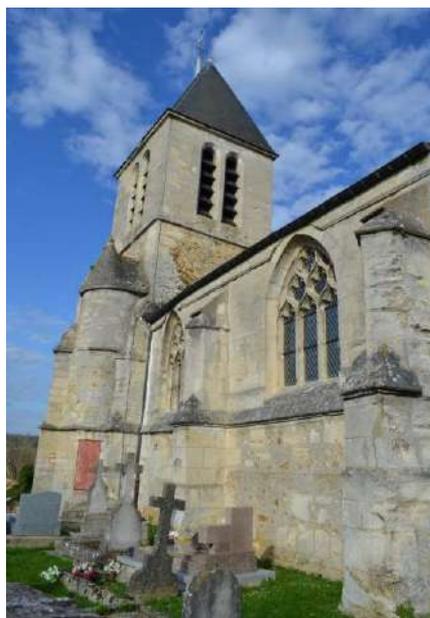
Les parements des façades Sud de l'église qui sont principalement en pierre de taille, apparemment assez tendre, sont les plus dégradées et présentent de nombreux manques de blocs, ou des érosions assez importantes. Les joints sont souvent dégarnis et les enduits qui recouvrent les zones de parements en moellons sont lacunaires. Ces dégradations sont dues à l'usure normale des matériaux, accentuée par l'orientation au Sud. En effet, les échanges thermiques sont plus importants et génèrent des désagréments des matériaux.

Vue latérale de la façade Sud.

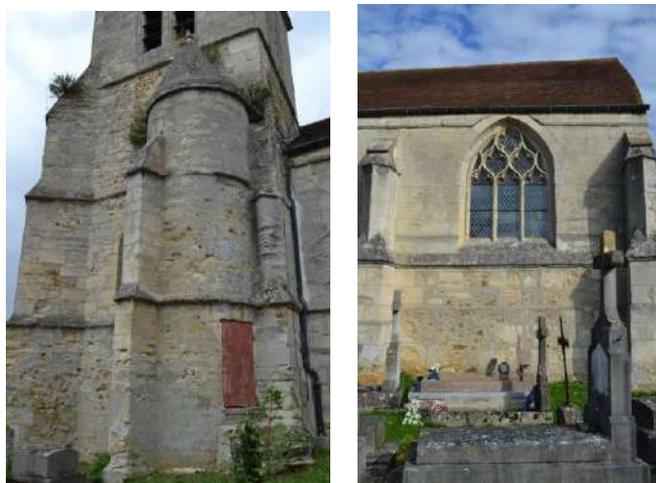
Les enduits à base de ciment utilisés sur les parements extérieurs les rendent étanches et favorisent l'évaporation de l'eau vers l'intérieur et la formation de sels sur les parements intérieurs. La couverture conique en pierre de la tourelle du clocher est très dégradée, et la présence d'un épais enduit de ciment entraîne une stagnation de l'eau dans ces maçonneries, et une augmentation des altérations de ces pierres.

Vues sur les parements à pierre vue recouverts par un enduit à base de ciment.

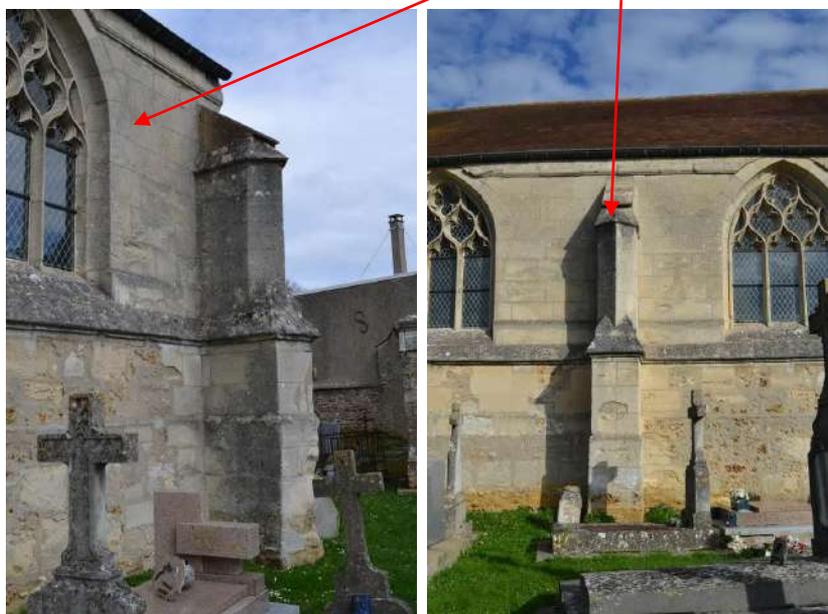
On constate par ailleurs d'autres altérations telles que des ragréages disgracieux, notamment sur les contreforts.

Photographie de gauche : vue d'ensemble de la tourelle.

Photographie de droite : détail des enduits à base de ciments sur la tourelle.

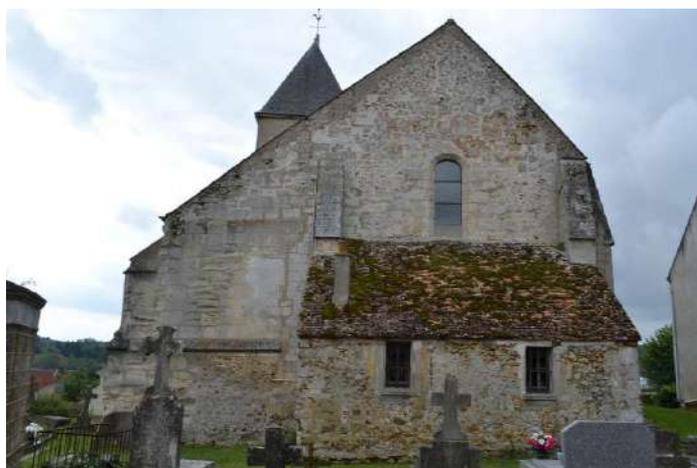
Dans l'ensemble, les maçonneries en moellons, dont les enduits de protection sont très dégradés et lacunaires, sont altérées par le ruissellement de l'eau qui lessive les joints et les fait tomber, ce qui fragilise la tenue des maçonneries et altèrent la bonne perméabilité des façades.

Vue générale de la façade Ouest

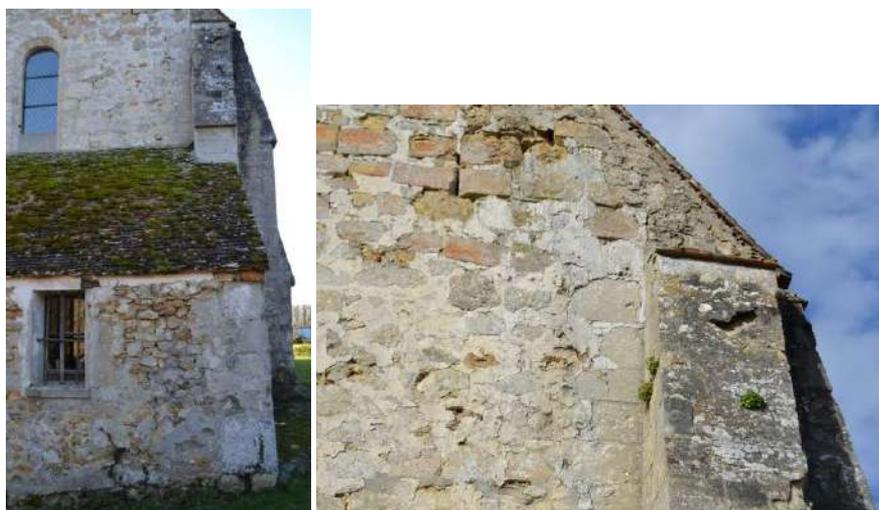
Sur l'élévation de la sacristie l'eau s'infiltré dans sol au pied et a tendance à remonter naturellement par capillarité et s'évapore en dégradant les mortiers. Ceux-ci se désagrègent et n'offrent plus une bonne adhésion aux enduits extérieurs qui tombent par plaques et par conséquent ne protègent plus les moellons de la pluie. Ainsi l'eau détériore les blocs de moellons par l'intérieur à cause des remontées capillaires et par l'extérieur car les ces derniers ne sont plus protégés par les enduits qui ont disparus.

Nous avons repéré des blocs brisés sur les parties supérieures du contrefort situé dans le prolongement du mur gouttereau Nord. Nous pensons plutôt à un lent goutte à goutte depuis la couvertine en tuile située juste au-dessus de l'éclatement du bloc. L'eau s'est infiltrée par des microfissures puis s'est évaporée en laissant des cristaux de sulfate qui ont cristallisé et provoqués l'éclatement des épidermes. Une fois l'épiderme éclaté, l'eau a pénétré plus en profondeur poursuivant son œuvre en s'évaporant. Ce phénomène s'est accentué l'hiver avec le gel et la hausse du volume de l'eau infiltrée durant les températures négatives.

Photographie de gauche : vue les parements de la sacristie et le contrefort. – Photographie de gauche : détail de l'épiderme éclaté.

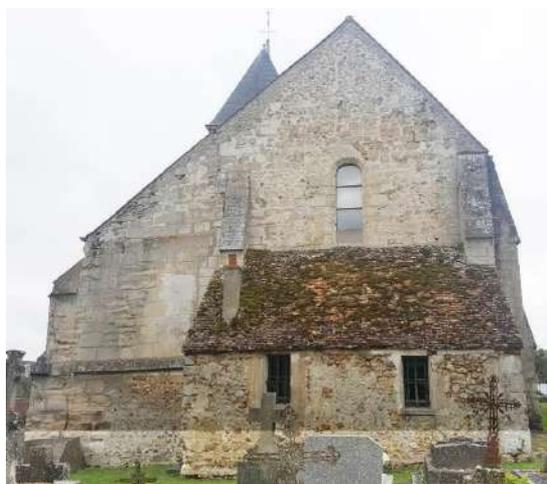
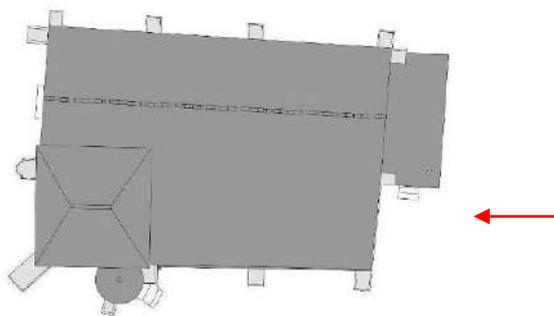
Au niveau de la rive du versant Sud de la couverture et sur les parements du pignon du vaisseau de la nef ainsi qu'au niveau de la rive du versant Sud de la couverture nous constatons une forte dégradation des joints. Cette usure prononcée a entraîné la dégradation en profondeur des mortiers de pose. Cela rend certains blocs instables et favorise les infiltrations.

Vue générale de la façade Est.

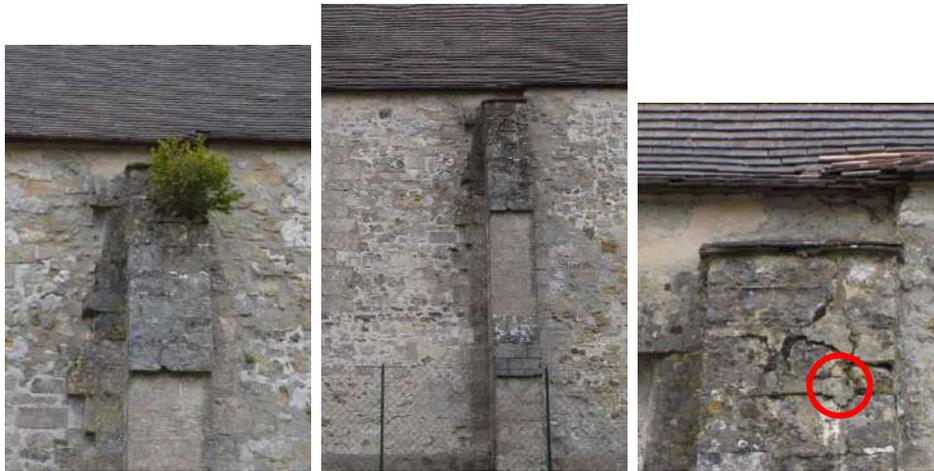
Les enduits beurrés encore en place et qui recouvrent les joints sont usés et ont tendance à ne plus tenir en place et ne plus accrocher sur leur support. Certains ragréages sont également dégradés et sont sur le point de tomber.

Photographie de gauche : vue en septembre 2016 - Photographie du centre : vue en janvier 2017 - Photographie de gauche : détail pris en mars 2017

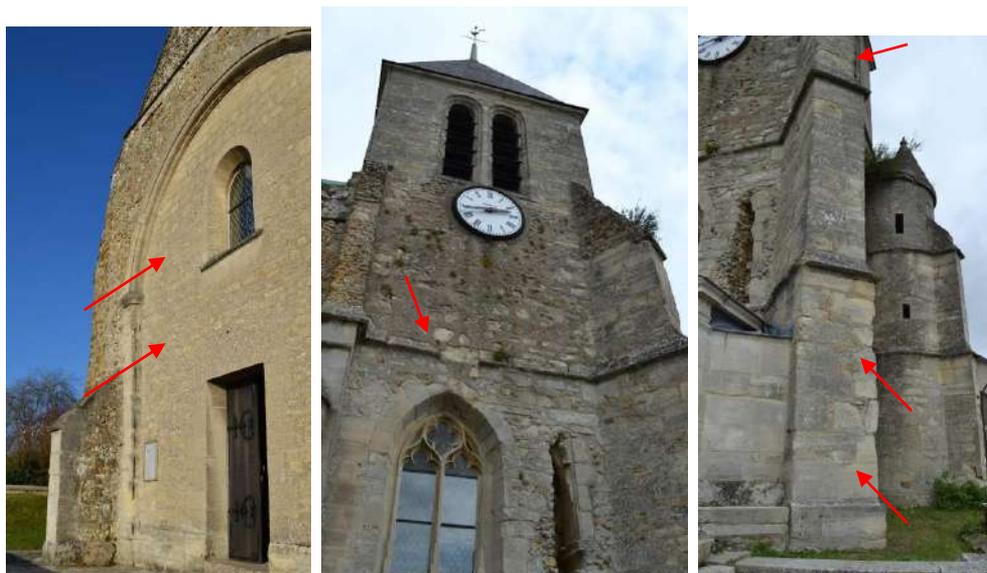
Sur les parements constitués de meulière nous constatons une forte dégradation des joints notamment sur le pignon du comble du vaisseau de la nef. Cette usure prononcée a entraîné la dégradation en profondeur des mortiers de pose pouvant rendre certains blocs instables.

Photographie de gauche : vue sur la pile gauche de la façade Ouest dont les blocs sont très usés - Photographie du centre : vue sur le larmier - Photographie de gauche : vue sur le contrefort d'angle.

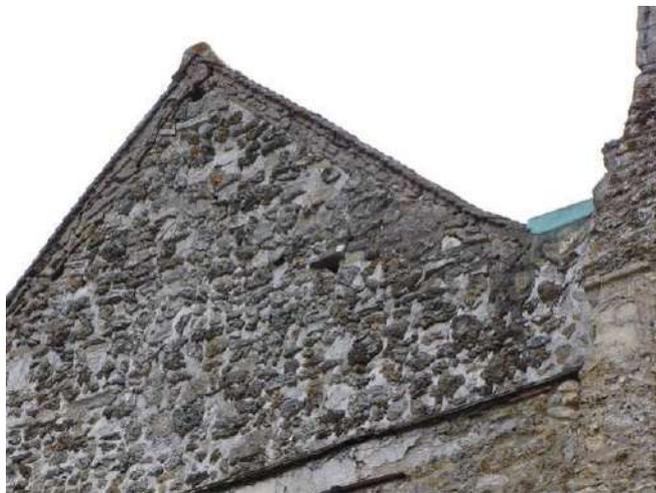
Vue sur le pignon du comble du vaisseau de la nef avec son appareillage en meulière dont les joints et le mortier sont très dégradés.

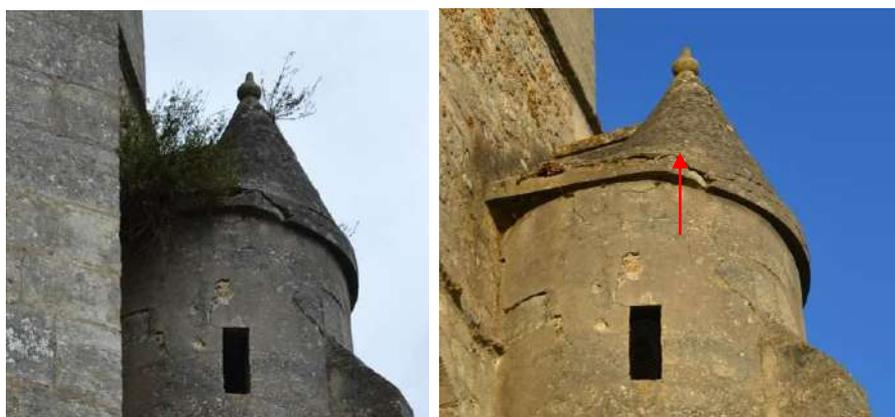
La couverture de la tourelle et elle aussi en mauvais état. Cette couverture est constituée d'un dôme en maçonnerie de moellons et recouvert d'un enduit à base de ciment. On constate à la surface de la couverture de nombreuses fissures. A l'intérieur les fissures sont également présentes ainsi que des morceaux de mortier au sol. Cet état très dégradé est en grande partie la conséquence de la végétation qui a pris place de manière spontanée à l'angle Sud/Ouest. En effet un arbuste présent encore en place cet été a été coupé cet hiver.

On peut constater à l'intérieur le réseau de racines qui a fait éclater l'enduit à de nombreux endroits (sommets, corniche, parement sous la corniche). Cette souche ne tardera pas à faire repousser prochainement un nouvel arbuste.

Photographie de gauche : vue en septembre 2016 – Photographie de droite : vue en janvier 2017

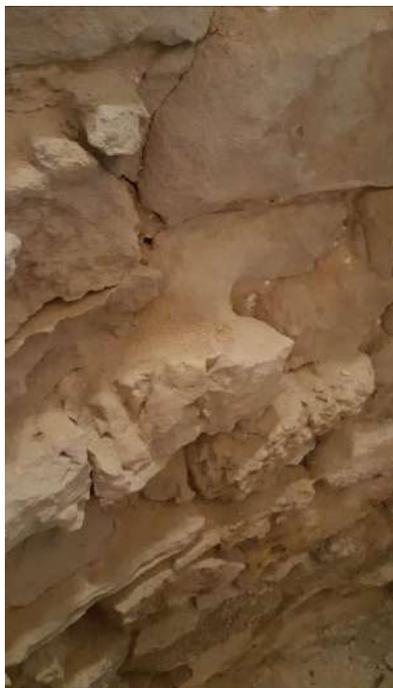
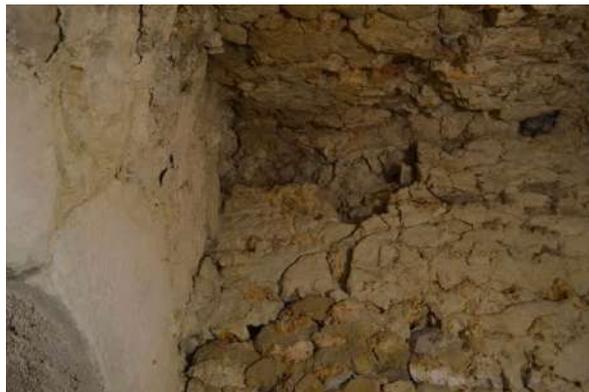
Par ailleurs l'enduit à base de ciment n'est pas adapté pour protéger une maçonnerie de moellon car plus dur et plus étanche que les matériaux qu'il est sensé protéger. Ainsi, l'eau qui a pénétré par les fissures ne peut s'évaporer correctement vers l'extérieur. Elle reste donc piégée à l'intérieur et désagrège le mortier de la maçonnerie qui tombe en poussière. C'est cette poussière que l'on peut constater sur les marches de l'escalier de la tourelle tout le long l'ascension.

Photographie de gauche : vue des parements internes de la tourelle – Photographie de droite vue de la sous-face de la couverture en moellon.

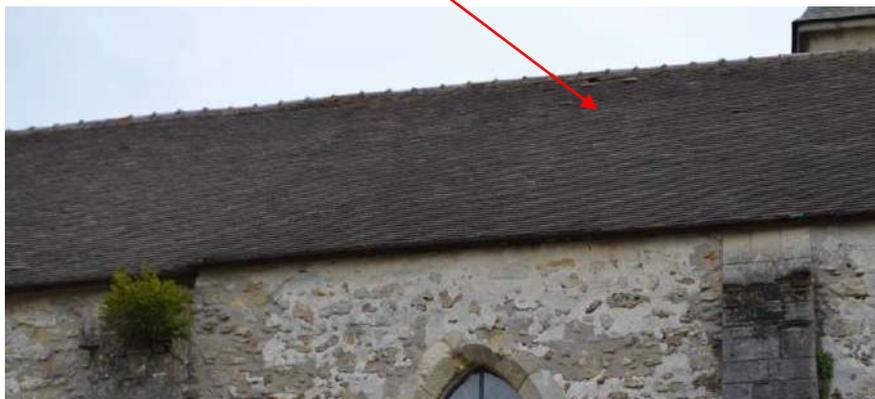
Sur le versant Nord de la nef et malgré l'entretien régulier quelques désordres ont également été observés. Certaines tuiles sont tombées ou ont glissé notamment au niveau du faîtage. Sur ce versant la couverture ne possède pas de gouttière. L'eau de pluie après avoir ruisselée sur la couverture est récupérée en pied de façade par un revers pavé qui suit l'inclinaison naturelle du terrain d'Est en Ouest.

Vue du versant Nord de la couverture de la nef.

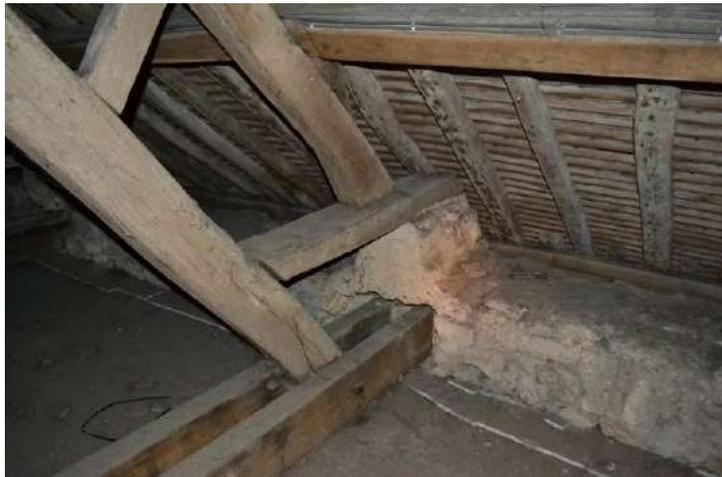
Le pied des fermes de la nef ont été renforcé (après la seconde Guerre Mondiale) par des moises qui maintiennent les pieds d'arbalétriers et évite un éventuel écartement de ces derniers.

Vue sur les moises en pied d'arbalétrier.

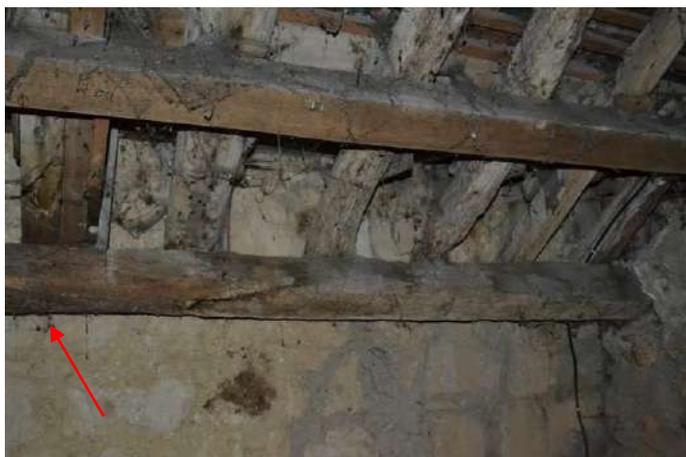
Dans l'ensemble cette charpente est assez saine. Cependant nous avons constaté quelques pièces de bois défectueuses notamment sous le chéneau encaissé à l'angle Sud/Ouest du comble, contre le mur du clocher. En effet une panne portant le support du chéneau est brisée et un about d'une seconde, également au niveau du chéneau a subi des infiltrations et a pourri sur une trentaine de centimètres.

Vue sur la panne brisée sous le chéneau.

Les charpentes de la nef, du bas-côté Sud, de la sacristie, du clocher ainsi que du beffroi des cloches seront restaurées en recherche, parallèlement à la restauration des couvertures et après nettoyage des combles. Cela comprend le remplacement des pièces de charpente en chêne manquantes ou dégradées par l'humidité : notamment les pannes, les sablières, les faitages et certains pieds et têtes de chevrons, ainsi que toutes les

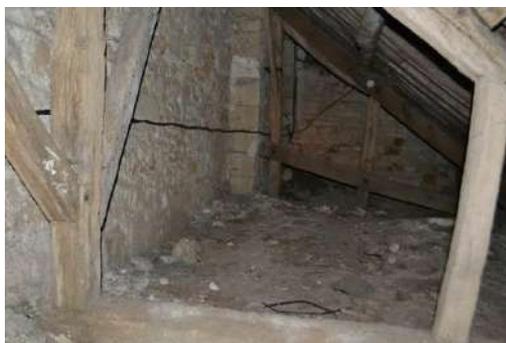
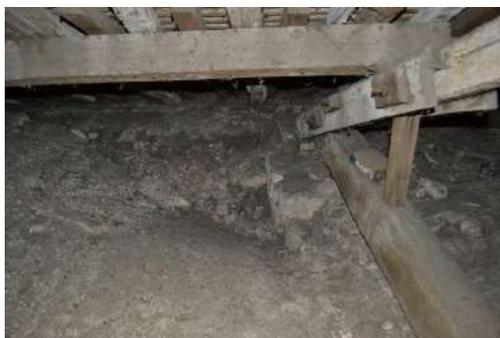
Dans le bas-côté Sud ; la charpente souffre d'un défaut général de triangulation des fermes. Cette déficience présente un risque de poussée de la charpente sur le mur gouttereau extérieur, et aussi le risque que les fermes ne viennent peser davantage sur les voûtes. Des moises ont été placées en bas de ferme pour renforcer des assemblages défectueux.

Photographie de gauche : moise en place sur l'arbalétrier et sur un niveau intermédiaire. Photographie de droite : vue sur une moise sur la partie inférieure de l'arbalétrier d'une demi-ferme.

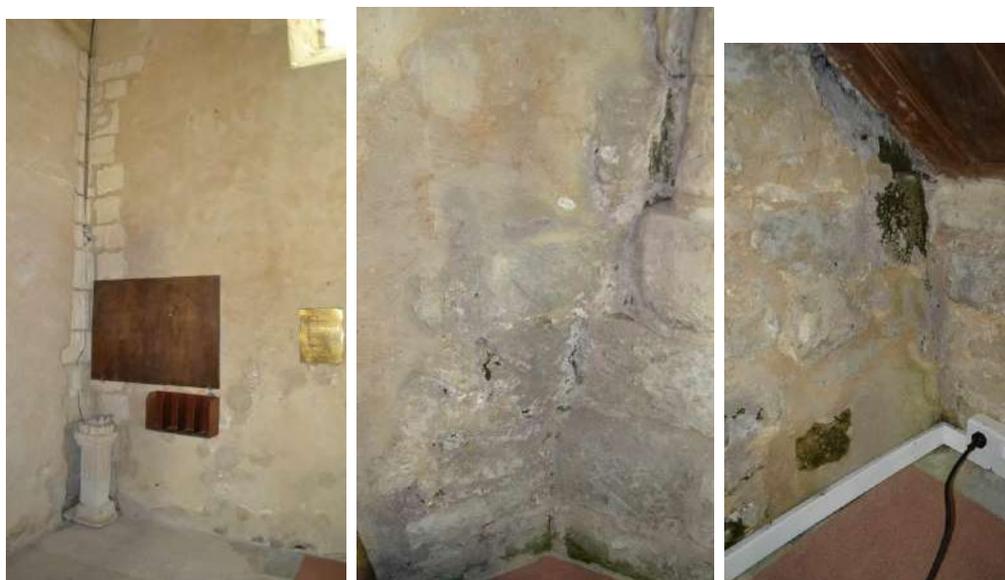
Nous avons constaté de nombreuses traces d'humidité notamment en parties basses parements du mur Nord. Ce phénomène est la conséquence de l'application d'un enduit à base ciment sur les soubassements de la façade Nord comme nous l'avons décrit dans le chapitre précédent.

En effet l'eau qui s'est infiltrée dans le sol remonte par capillarité le long des maçonneries. L'enduit à base de ciment n'a pas permis à cette l'humidité de s'évaporer correctement vers l'extérieur. Cette eau emprisonnée, dépose des sulfates en évaporant qui eux-mêmes font éclater les enduits intérieurs en se développant. Par ailleurs cette humidité constante favorise le développement de mousse et de lichens aujourd'hui visible sous la chaire et autour des piliers.

Photographie de gauche : vue de l'angle Nord/Ouest – Photographies du centre et de droite : détail d'enduit dégradé et de mousse.

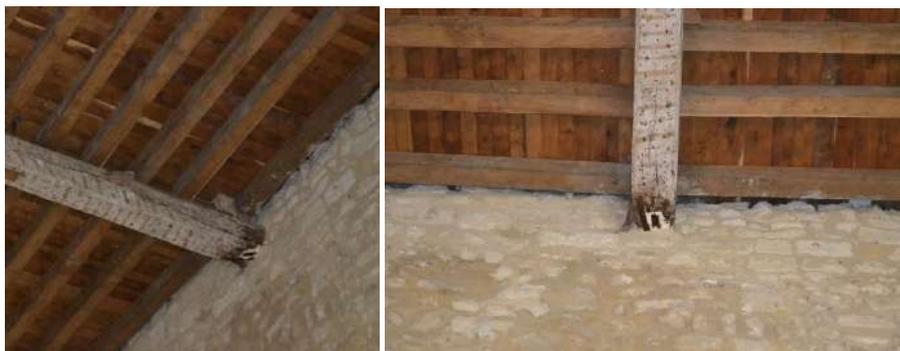
Si aucune observation particulière n'a été observée sur les voûtes en pierre du bas-côté Sud, nous avons cependant remarqué que l'about de la 4^{ème} poutre était très endommagé par l'humidité présente dans le mur Nord où elle vient s'encastrer. En effet c'est dans ce secteur qu'un arbuste a été récemment coupé et que ses racines sont toujours en place. Cette humidité présente depuis longtemps a entraîné le pourrissement du bois sur environ 30 cm pour sa partie visible depuis le sol et sans aucun doute dans les parties non visibles cachées dans la maçonnerie. Ce pourrissement fragilise donc les appuis de cette poutre qui joue qui est aussi l'entrait de la 4^{ème} ferme de la charpente du comble.

Photographie de gauche et de droite : vue sur l'about de poutre pourri

- Sondage et consolidation en recherche de pierres dégradées, dont des fragments menacent de choir
- Sondage en recherche et réfection ponctuelle d'enduits non-adhérents, dont des fragments menacent de choir
- Réfection complète du plafond de la sacristie, en plâtre sur lattis
- Réfection des enduits intérieurs de la sacristie
- Restauration et traitement de l'abour de poutre du plafond de la nef, détérioré par des infiltrations

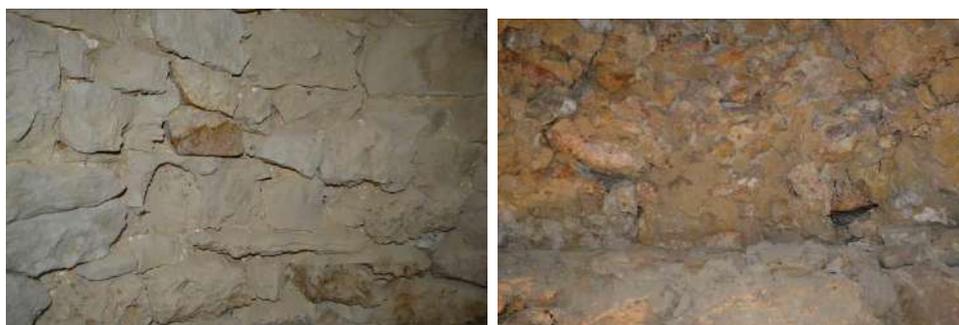
Dans la tourelle d'accès aux combles, l'application d'un enduit à base de ciment à l'extérieur a provoqué des dégradations sur les parements internes. Ce phénomène a été décrit dans le chapitre sur les couvertures de la tourelle couverte par un enduit ciment mais nous le rappelons ci-dessous pour mémoire : l'enduit à base de ciment appliqué à l'extérieur n'est pas adapté pour protéger une maçonnerie de moellon car plus dur et plus étanche que les matériaux qu'il est sensé protéger. Ainsi, l'eau qui a pénétré par les fissures ne peut s'évaporer correctement vers l'extérieur. Elle reste donc piégée à l'intérieur et désagrège le mortier de la maçonnerie qui tombe en poussière.

Photographie de gauche et de droite : vues sur l'état des parements internes.

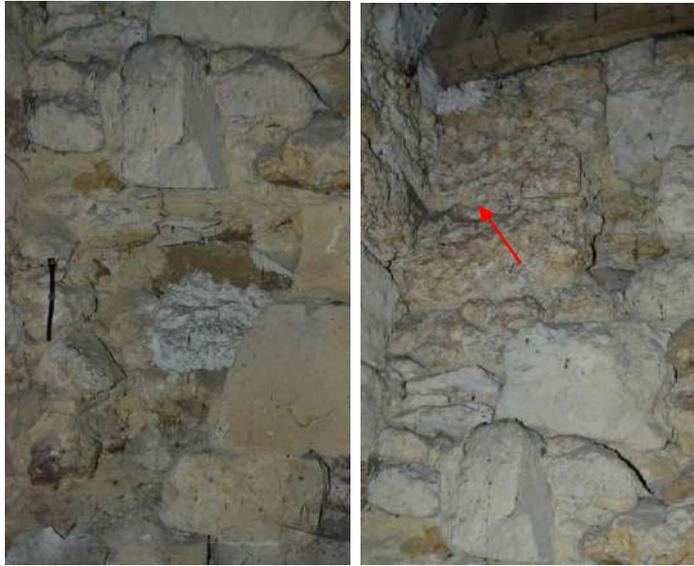
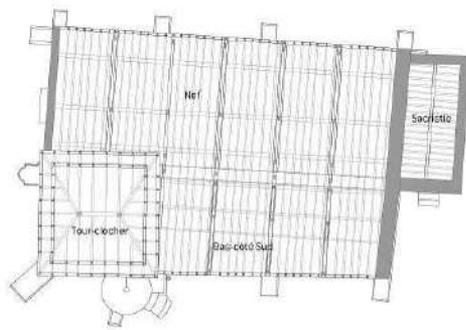
Dans le comble du bas-côté à l'angle entre le mur gouttereau Sud et le mur du clocher, des parements en moellons sont désorganisés et instables en raison de l'effritement du mortier.

Photographie de gauche et droite : vue des maçonneries de moellons dégradées.

Les maçonneries en moellon qui sont désorganisées seront consolidées avec un coulis de chaux, les fissures seront remaillées, et les éléments manquants ou dégradés seront remplacés. L'enduit de protection de ces maçonneries sera refait dans les zones où il a disparu, en harmonie avec les enduits conservés.

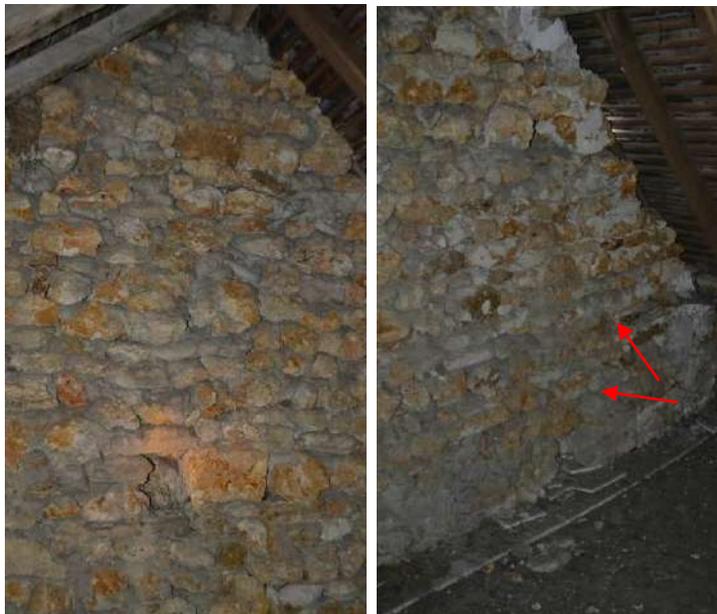
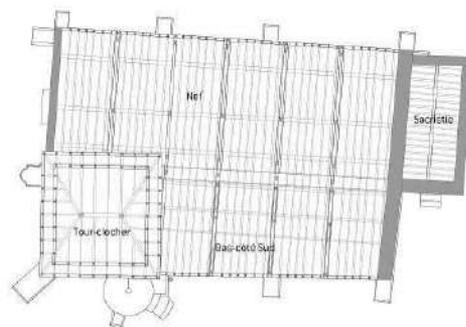
Dans les combles de la nef nous avons constaté comme à l'extérieur que les maçonneries constituées de meulières du pignon Ouest sont en mauvais état. La dégradation en profondeur des joints et mortiers rend certains blocs instables et pourrait endommager les pannes et la charpente.
