Crapauduc de Lainville-en-Vexin

Note de synthèse

1^{er} février 2023

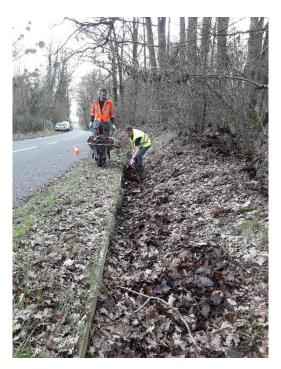
Le dispositif semble être désuet. L'ensemble de l'ouvrage est dégradé, l'accumulation de feuilles mortes, le développement de la végétation et la dégradation du système (brèche dans le béton, affaissement des blocs...) indiquent un dysfonctionnement de cet ouvrage puisque les espèces peuvent de nouveau traverser par la route.

Une autorisation de voirie a été demandée par le Parc au CD 78 afin d'intervenir pour nettoyer le dispositif début mars 2020.

Le chantier a nécessité 3 jours et la mobilisation de 5 agents du Parc.

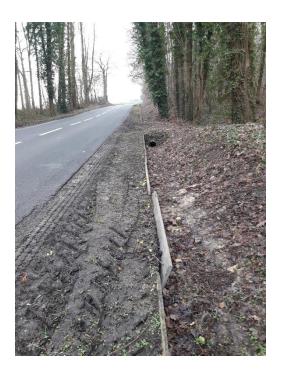
10 février 2022 : passage sur le dispositif

3 mois après la remise en état, des plaques étaient à nouveau affaissées à cause des déports réguliers sur le bas-côté (voir photo ci-contre).
