EGLISE SAINTS-MARTIN

ETUDE PREALABLE A LA RESTAURATION

ETUDE DE DIAGNOSTIC RAPPORT DE PRESENTATION

Février 2018

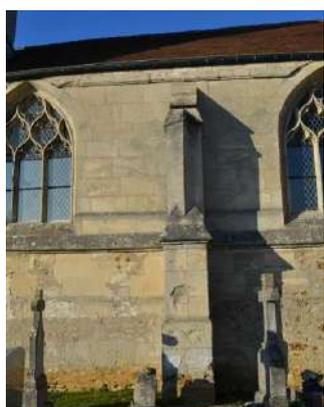
Le versant Nord de la toiture de la nef est dépourvu de gouttière et les eaux de pluies ruissellent et tombent au pied de la façade sur un revers pavé qui les collecte et les dirige en surface vers l'Ouest, puis vers la rampe d'accès à l'église situé rue de la Mairie en contre-bas. La couverture de la sacristie est également dépourvue de gouttière et les eaux de pluies ruissellent et tombent au pied de la façade sur le sol enherbé.

Vue de la gouttière pendante.
le long de la façade Nord.

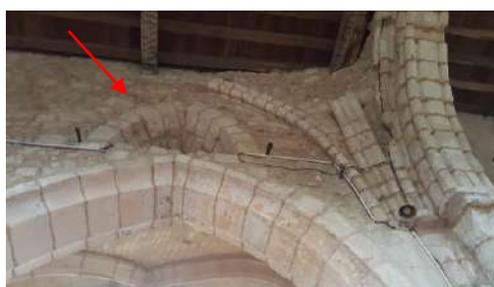
Malgré l'ajout des voûtes du bas-côté Sud au XVI^e siècle, les voûtes de la nef se sont effondrées. Les déformations et défauts de verticalité des murs gouttereaux de la nef et des colonnettes de l'ancienne voûte, montrent que l'ouvrage a cédé à une trop forte poussée.

Vue au-dessus de l'arc formeret de la 2nd travée depuis la nef.

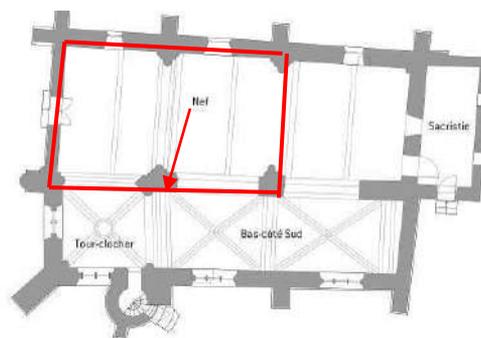
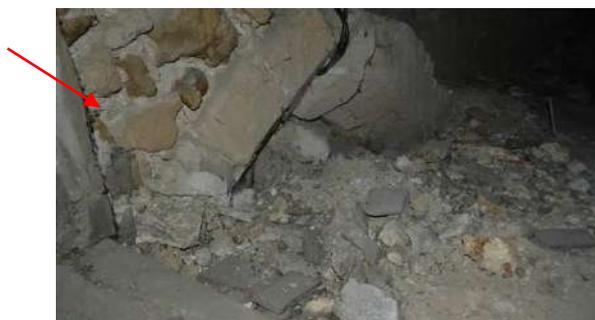
Vue au-dessus de l'arc formeret de la 2nd travée depuis le comble du bas-côté.

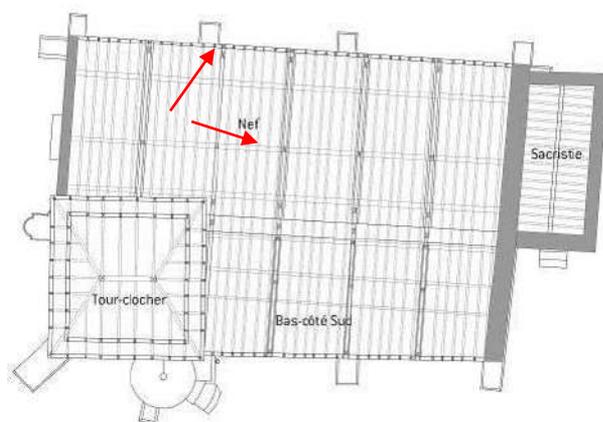
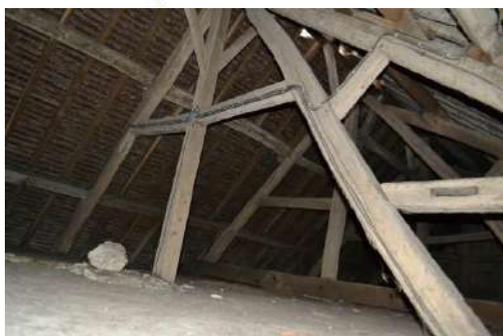
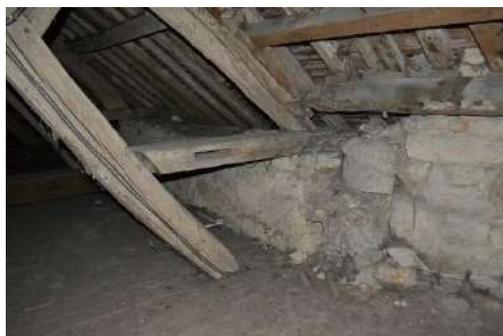
Vue d'ensemble de la charpente de la nef.

Le pied des fermes de la nef ont été renforcé (après la seconde Guerre Mondiale) par des moises qui maintiennent les pieds d'arbalétriers et évite un éventuel écartement de ces derniers.

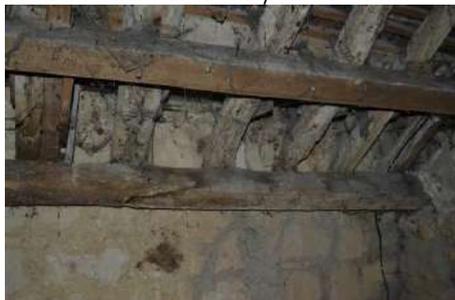
Chéneau encaissé entre le clocher et la charpente de la nef.

Dans l'ensemble cette charpente est assez saine. Cependant nous avons constaté quelques pièces de bois défectueuses notamment sous le chéneau encaissé à l'angle Sud/Ouest du comble, contre le mur du clocher. En effet une panne portant le support du chéneau est brisée et un about d'une seconde, également au niveau du chéneau a subi des infiltrations et a pourri sur une trentaine de centimètres.

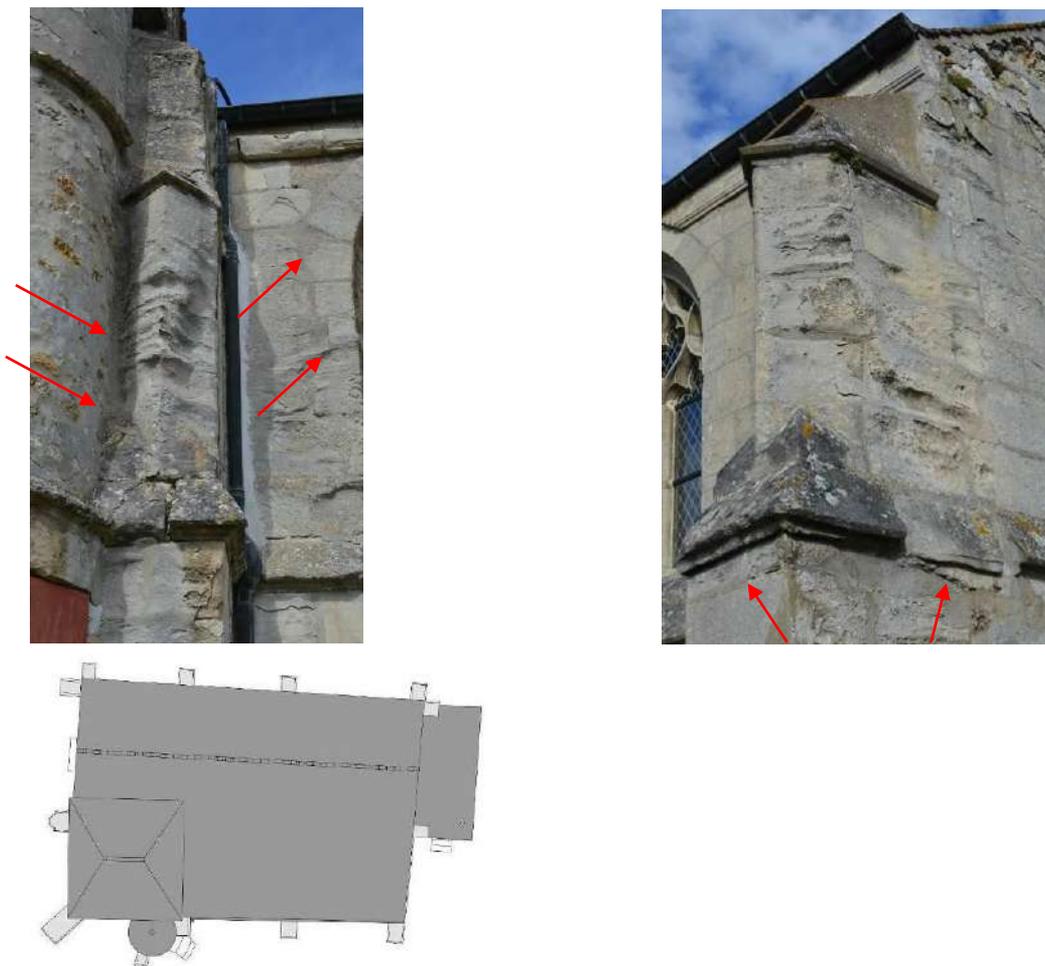
On constate, notamment sur les pierres des contreforts, des pathologie d'usure mécanique liées au vent qui souffle sur les hauteurs de la commune où se situe l'église. Ce phénomène a contribué, sur le long terme, à user et fragiliser les pierres.

Photographie de gauche et de droite : vue sur les contreforts érodés par le vent.

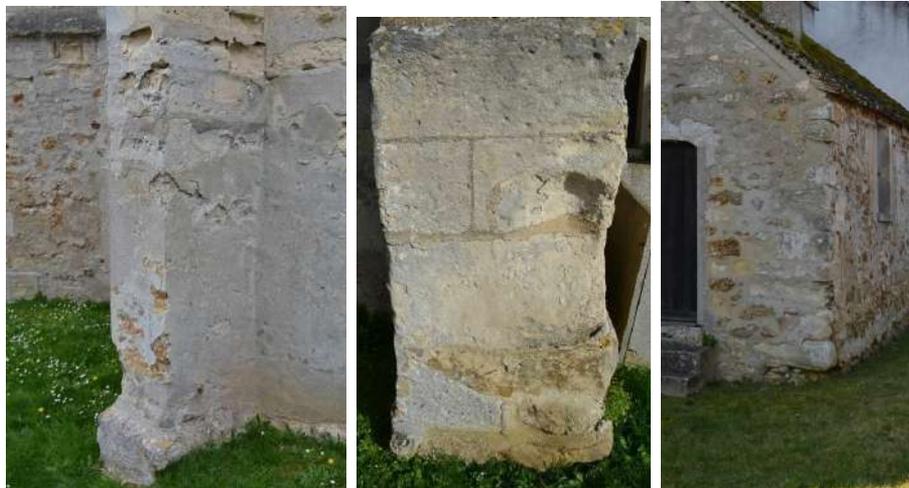
On constate également qu'un grand nombre de blocs de pierre en parties basse des contreforts et dans l'angle Sud/Est de l'élévation Sud de la sacristie sont endommagés. Comme nous le verrons sur la façade Nord, l'eau qui s'infiltré dans sol au pied des parements a tendance à remonter naturellement par capillarité. Cette eau est chargée en sulfates et en nitrates qui réagissent sur les pierres calcaires. Saturée en sulfate de calcium cette eau s'évapore au niveau du parement et forme alors le gypse qui cristallise et provoque des décollements et des boursouffures de pierre puis tombe en poussière.

Photographie de gauche et du centre : détail sur les blocs en partie basse des contreforts.

Photographie de droite : vue sur l'élévation Sud de la sacristie

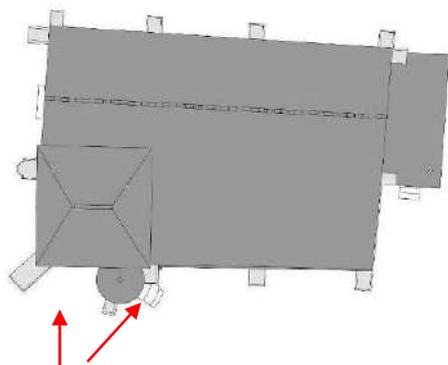
Les enduits à base de ciment utilisés sur les parements extérieurs les rendent étanches et favorisent l'évaporation de l'eau vers l'intérieur et la formation de sels sur les parements intérieurs. La couverture conique en pierre de la tourelle du clocher est très dégradée, et la présence d'un épais enduit de ciment entraîne une stagnation de l'eau dans ces maçonneries, et une augmentation des altérations de ces pierres.

Photographie de gauche : vue d'ensemble de la tourelle.

Photographie de droite : détail des enduits à base de ciments sur la tourelle.

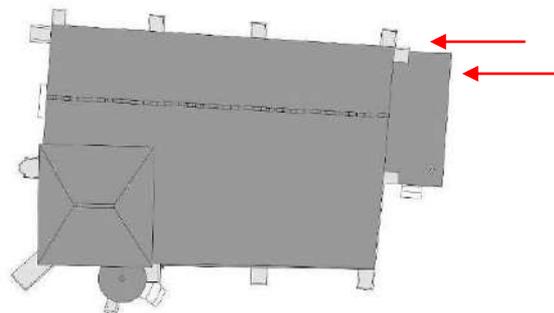
Nous avons repéré des blocs brisés sur les parties supérieures du contrefort situé dans le prolongement du mur gouttereau Nord. Nous pensons plutôt à un lent goutte à goutte depuis la couvertine en tuile située juste au-dessus de l'éclatement du bloc. L'eau s'est infiltrée par des microfissures puis s'est évaporée en laissant des cristaux de sulfate qui ont cristallisé et provoqués l'éclatement des épidermes. Une fois l'épiderme éclaté, l'eau a pénétré plus en profondeur poursuivant son œuvre en s'évaporant. Ce phénomène s'est accentué l'hiver avec le gel et la hausse du volume de l'eau infiltrée durant les températures négatives.

Photographie de gauche : vue les parements de la sacristie et le contrefort. – Photographie de gauche : détail de l'épiderme éclaté.

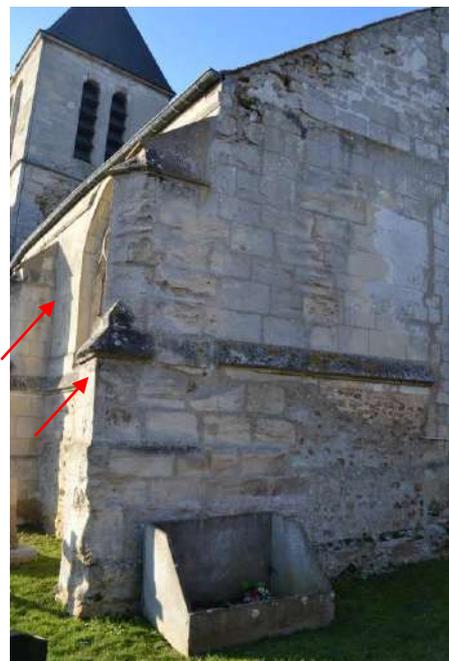
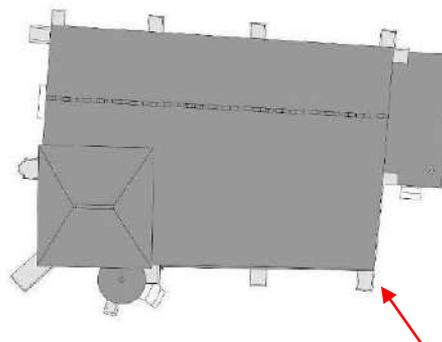
Les constats d'usure mécanique dus au vent se retrouvent également sur cette façade et particulièrement sur la partie méridionale de l'élévation.

Vue latérale sur le contrefort à l'angle Sud/Est.

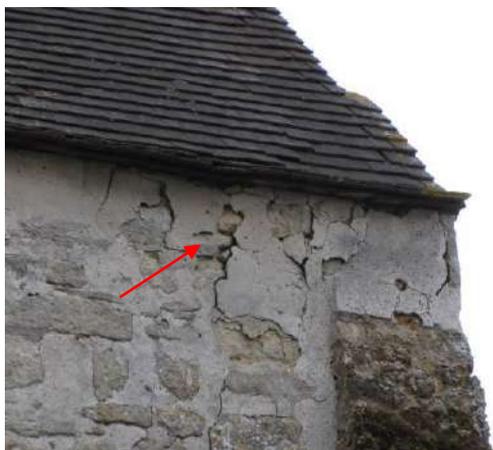
Les enduits beurrés encore en place et qui recouvrent les joints sont usés et ont tendance à ne plus tenir en place et ne plus accrocher sur leur support. Certains ragréages sont également dégradés et sont sur le point de tomber.

Photographie de gauche : vue en septembre 2016 - Photographie du centre : vue en janvier 2017 - Photographie de gauche : détail pris en mars 2017

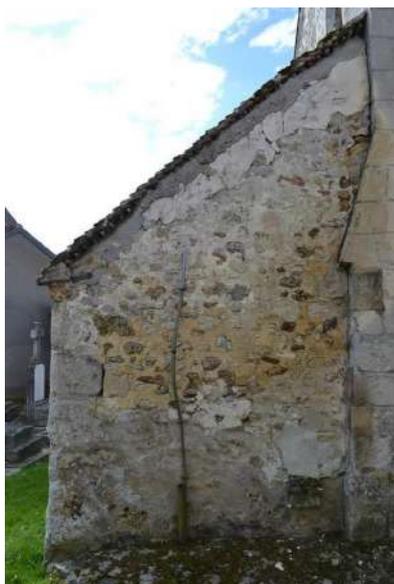
Vue sur des anciens enduits à l'angle Nord/Ouest situé sous l'égout de toiture.

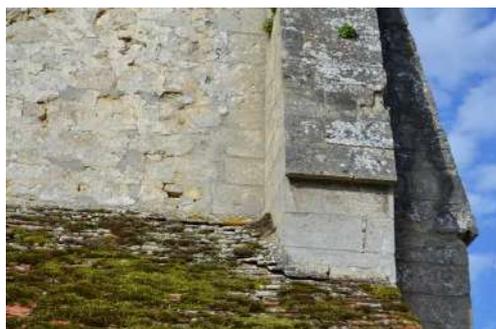
La couverture de la sacristie est en très mauvais état. Les tuiles sont gélives, fendues, brisées et couvertes de mousses qui favorisent la rétention d'humidité. L'ensemble des solins est tout aussi endommagé et le conduit extérieur de la cheminée de l'ancienne n'a plus lieu d'être car il n'y a plus de chaufferie.

De plus cette couverture ne possède pas d'égout de toiture n'y de gouttière. L'eau ruissèle au pied de la façade ou directement sur les parements et endommage les enduits. Par ailleurs au sol, aucun drain ou système de récupération des eaux de pluie n'a été mis en place.

Vue de la couverture de la sacristie.

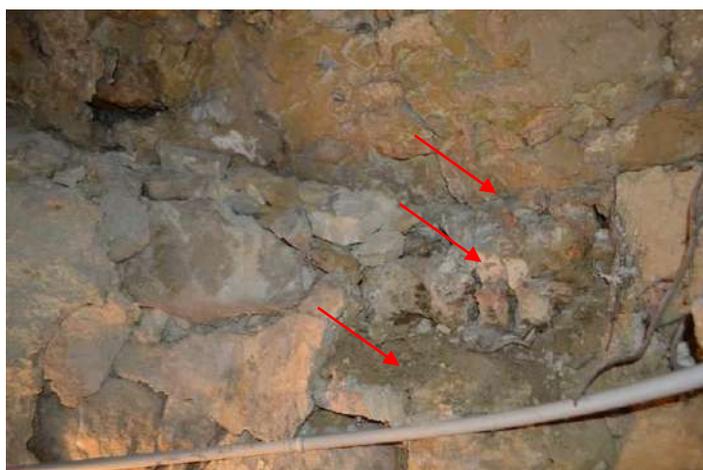
La couverture de la tourelle et elle aussi en mauvais état. Cette couverture est constituée d'un dôme en maçonnerie de moellons et recouvert d'un enduit à base de ciment. On constate à la surface de la couverture de nombreuses fissures. A l'intérieur les fissures sont également présentes ainsi que des morceaux de mortier au sol. Cet état très dégradé est en grande partie la conséquence de la végétation qui a pris place de manière spontanée à l'angle Sud/Ouest. En effet un arbuste présent encore en place cet été a été coupé cet hiver.

Photographie de gauche : vue en septembre 2016 – Photographie de droite : vue en janvier 2017

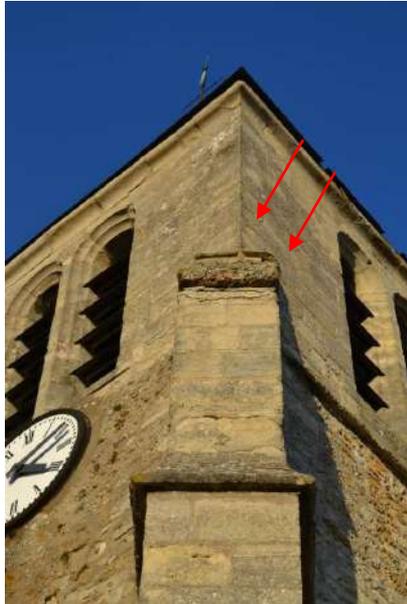
Ces mêmes observations ont été faites sur le versant Sud de la couverture en ardoise du clocher. Sur le dernier rang au niveau de l'égout, certaines ardoises sont tombées.

Vue du versant de l'angle Sud/Ouest du clocher.

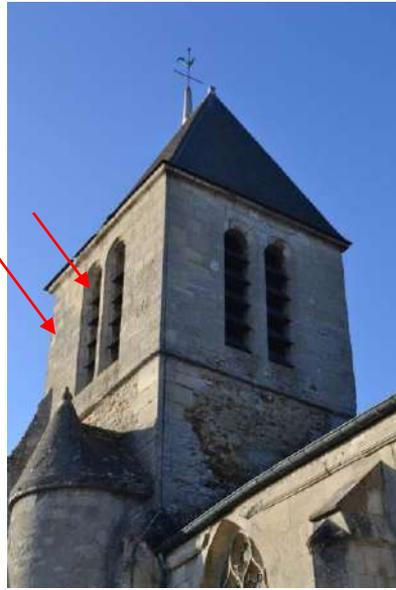
Vue de l'angle Sud/Est du clocher.

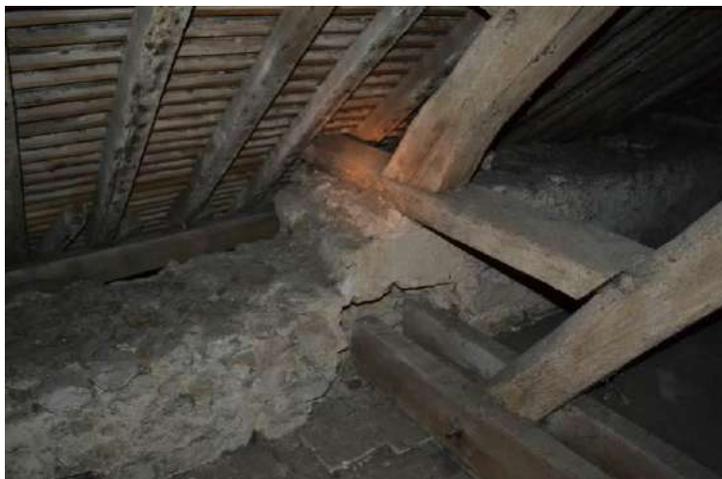
Vue sur les moises en pied d'arbalétrier.

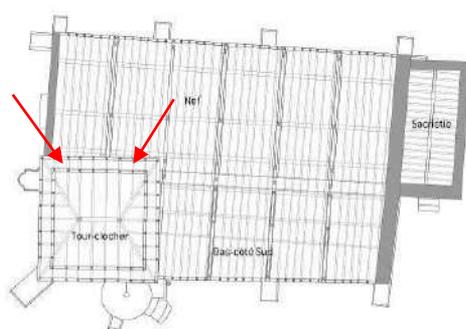
Vue sur les moises en pied d'arbalétrier.

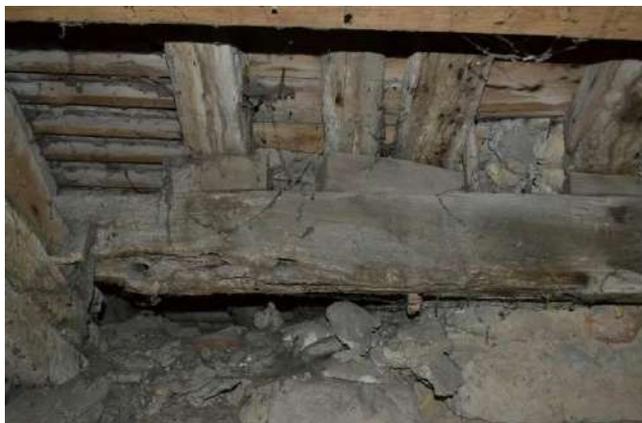
Vue sur la panne brisée sous le chéneau.

Les charpentes de la nef, du bas-côté Sud, de la sacristie, du clocher ainsi que du beffroi des cloches seront restaurées en recherche, parallèlement à la restauration des couvertures et après nettoyage des combles. Cela comprend le remplacement des pièces de charpente en chêne manquantes ou dégradées par l'humidité : notamment les pannes, les sablières, les faitages et certains pieds et têtes de chevrons, ainsi que toutes les

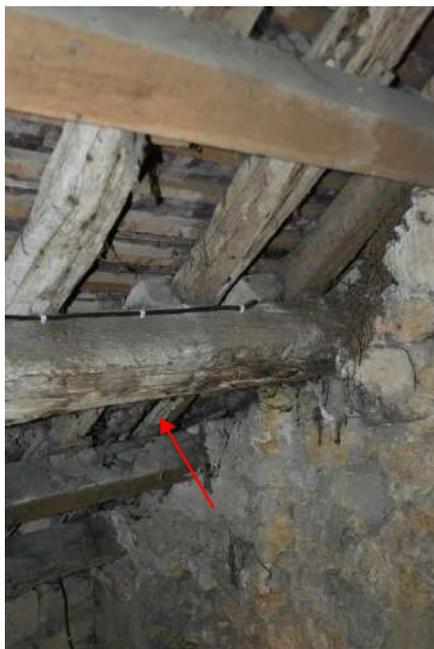
Vue sur la même panne brisée vers la gauche.

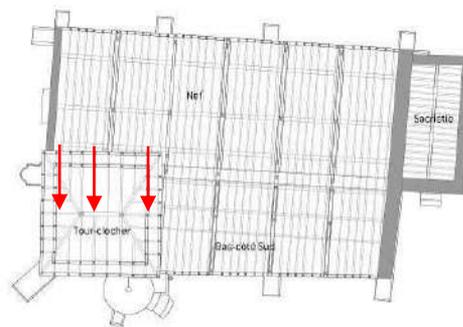
Vue sur l'about de panne pourrie.

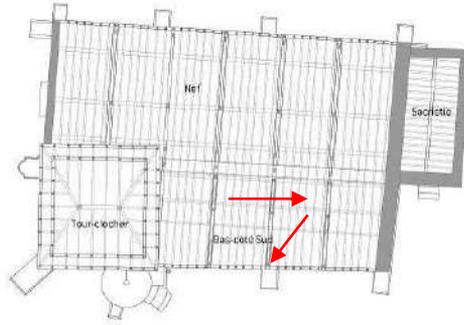
Dans le bas-côté Sud ; la charpente souffre d'un défaut général de triangulation des fermes. Cette déficience présente un risque de poussée de la charpente sur le mur gouttereau extérieur, et aussi le risque que les fermes ne viennent peser davantage sur les voûtes. Des moises ont été placées en bas de ferme pour renforcer des assemblages défectueux.

Photographie de gauche : moise en place sur l'arbalétrier et sur un niveau intermédiaire. Photographie de droite : vue sur une moise sur la partie inférieure de l'arbalétrier d'une demi-ferme.

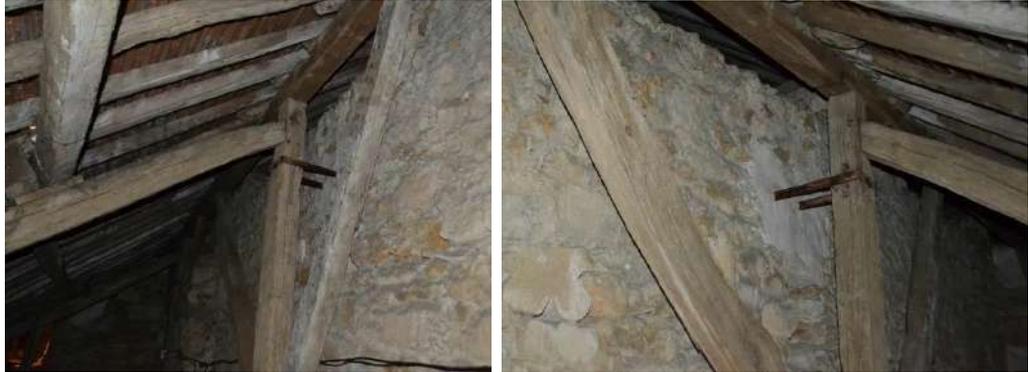
Par ailleurs les poinçons adossés au mur gouttereau ont été bridés au mur par des agrafes métalliques scellés dans le mur.

Photographie de gauche et de droite : vues sur les agrafes au niveau des poinçons.

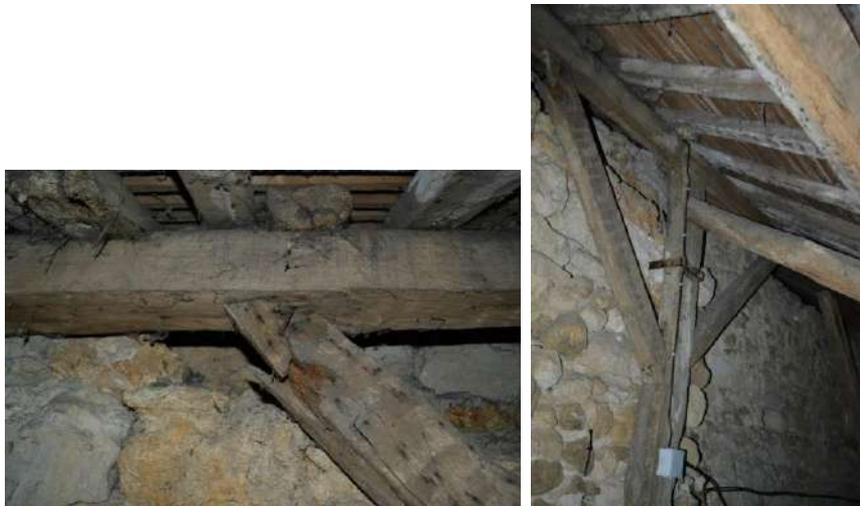
Notre attention a été attirée par un aisselier brisé au niveau du tenon. Ce dernier est fragilisé est n'assure plus son rôle de maintien de la panne qu'il supporte.

Détail sur l'aisselier brisé.

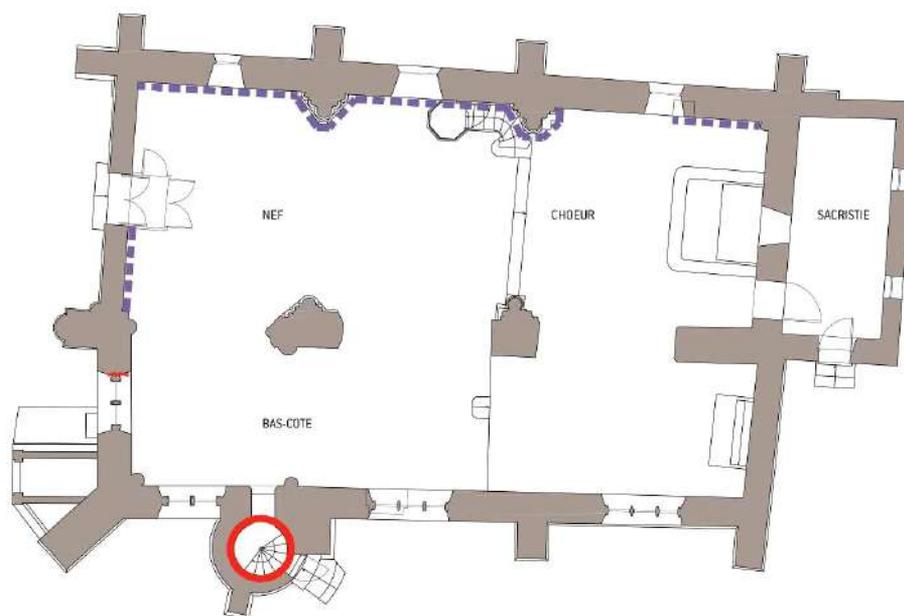
2. Localisation des remontées capillaires et des principales altérations des maçonneries à l'intérieur de l'église :

Nous avons constaté de nombreuses traces d'humidité notamment en parties basses parements du mur Nord. Ce phénomène est la conséquence de l'application d'un enduit à base ciment sur les soubassements de la façade Nord comme nous l'avons décrit dans le chapitre précédent.

En effet l'eau qui s'est infiltrée dans le sol remonte par capillarité le long des maçonneries. L'enduit à base de ciment n'a pas permis à cette l'humidité de s'évaporer correctement vers l'extérieur. Cette eau emprisonnée, dépose des sulfates en évaporant qui eux-mêmes font éclater les enduits intérieurs en se développant. Par ailleurs cette humidité constante favorise le développement de mousse et de lichens aujourd'hui visible sous la chaire et autour des piliers.

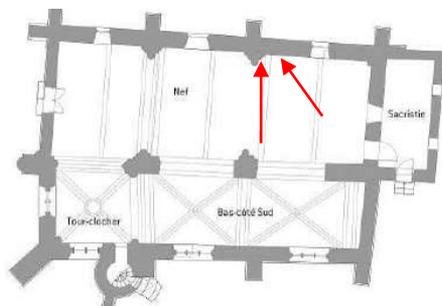
Si aucune observation particulière n'a été observée sur les voûtes en pierre du bas-côté Sud, nous avons cependant remarqué que l'about de la 4^{ème} poutre était très endommagé par l'humidité présente dans le mur Nord où elle vient s'encastrer. En effet c'est dans ce secteur qu'un arbuste a été récemment coupé et que ses racines sont toujours en place. Cette humidité présente depuis longtemps a entraîné le pourrissement du bois sur environ 30 cm pour sa partie visible depuis le sol et sans aucun doute dans les parties non visibles cachées dans la maçonnerie. Ce pourrissement fragilise donc les appuis de cette poutre qui joue qui est aussi l'entrait de la 4^{ème} ferme de la charpente du comble.

Photographie de gauche et de droite : vue sur l'about de poutre pourri

- Sondage et consolidation en recherche de pierres dégradées, dont des fragments menacent de choir
- Sondage en recherche et réfection ponctuelle d'enduits non-adhérents, dont des fragments menacent de choir
- Réfection complète du plafond de la sacristie, en plâtre sur lattis
- Réfection des enduits intérieurs de la sacristie
- Restauration et traitement de l'abour de poutre du plafond de la nef, détérioré par des infiltrations

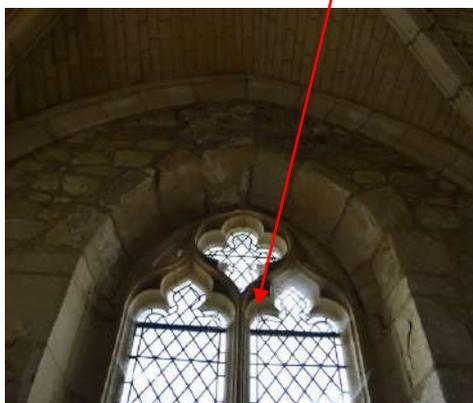
Les dégradations sur les maçonneries que nous avons observées sont minimales dans la nef ou dans le bas-côté. Nous avons observé des pathologies sur certains blocs dues à l'usure des pierres. Au niveau de la baie Ouest dans le bas-côté une fissure est visible le long des blocs formant l'ogive sur la droite. Sur le 1^{er} pilier, partie la plus ancienne de l'église, les blocs situés sous le chapiteau sont fortement érodés.

Vue de la baie Ouest du bas-côté.

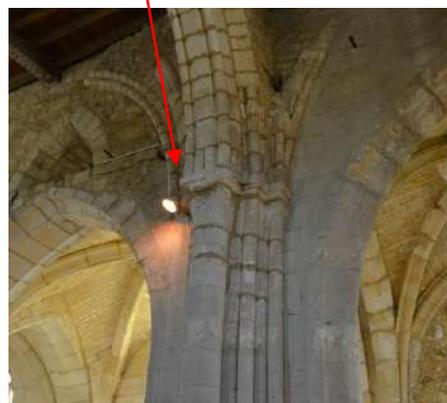
Vue du 1^{er} pilier de la nef.

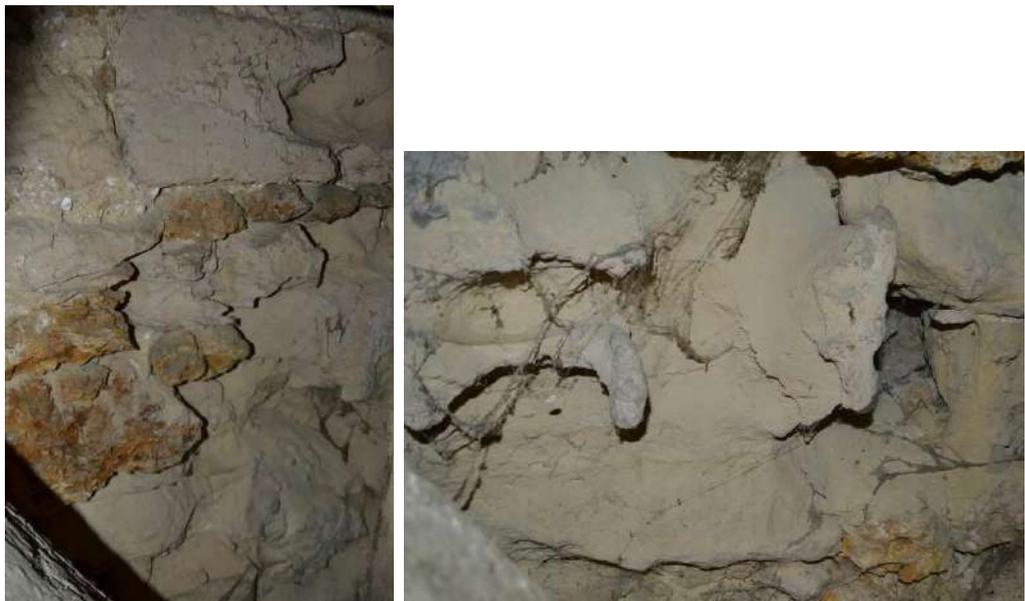
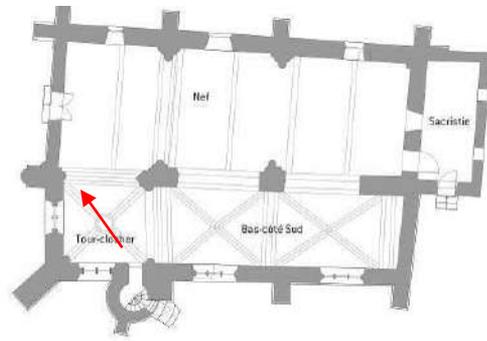
Au niveau du clocher nous avons constaté également ce phénomène de mortier qui se désagrège mais d'une manière plus importante et plus en profondeur. Là aussi c'est sans doute l'emploi de joint à base de ciment sur la façade qui est à l'origine de ce phénomène.
